RICOMPOSIZIONE E RESTAURO DIGITALE Il Castello Normanno Svevo di Bisceglie

di N. Milella, M. Zonno, G. Milella

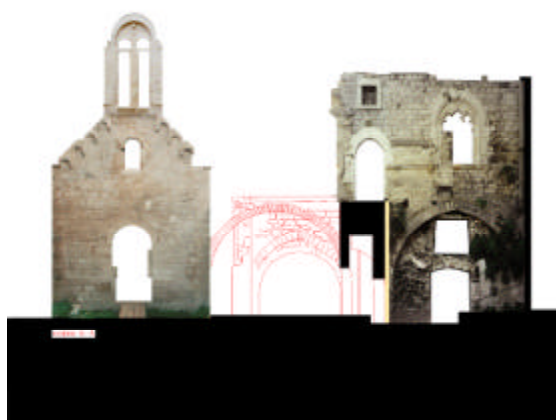
figura 3: Rilievo digitale della chiesa di San Giovanni e del palatium angioino

In particolare il *palatium* angioino è quello che presenta maggiori problemi progettuali, per la presenza sul prospetto di una "lacuna"

di vaste proporzioni la cui integrazione è un elemento da considerare nell'ambito di una riutilizzazione dell'intero complesso (figura 3).

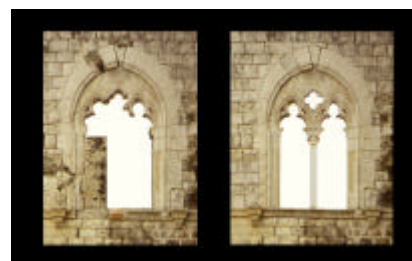
figura 4: Restauro virtuale della bifora

- l'integrazione della lacuna con conci di pietra calcarea,
- la chiusura di aperture non coeve, in quanto appartenente a fasi di utilizzazione dell'edificio oggi non più leggibili;
- l'integrazione degli elementi decorativi della bifora sulla base degli elementi originali presenti (figura 4);
- il restauro del paramento murario con la posa in opera di nuovi conci, mediante intervento di scuciacuci (figura 5);

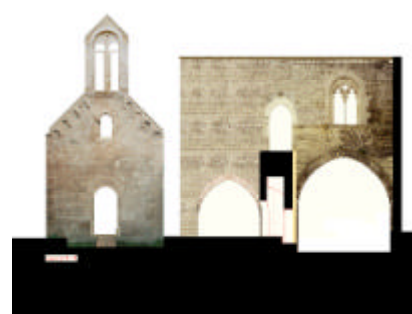
figura 5: Progetto di restauro virtuale della chiesa di San Giovanni e del palatium angioino
